Diagnóstico e atenuação de riscos de instalações elétricas em moradias de baixa renda**Diagnosis and risk-attenuation of electrical installations in low-income habitations**

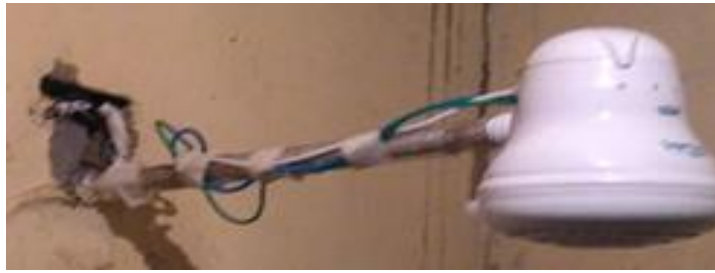
Figura 03 – Instalação precária de chuveiro elétrico

Acidentes graves foram causados por fios desencapados, plugues de alimentação, interruptores e chuveiros sem fixação, além de falta de aterramento. Um exemplo é mostrado na Figura 03. Nela, observa-se que os fios estão afixados no encanamento, proporcionando perigo devido à fuga de corrente elétrica.

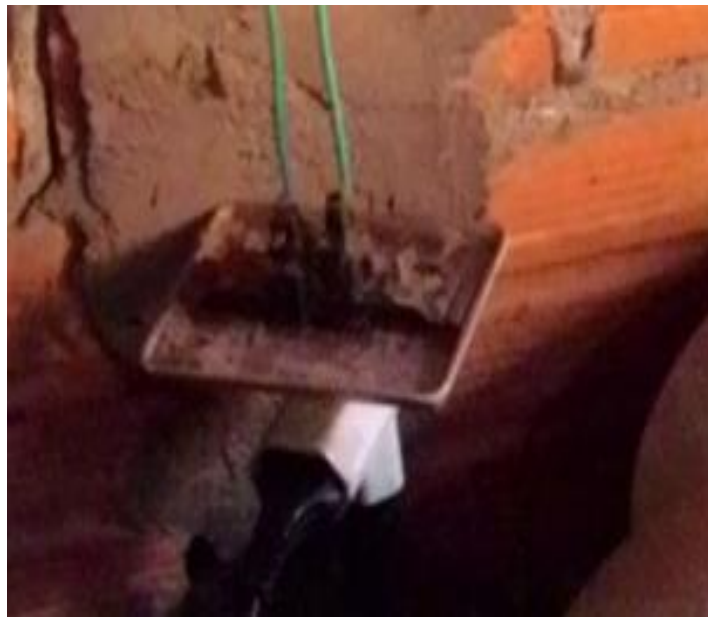
Figura 04 – Interruptor de luz não afixado

Conforme discutido anteriormente, selecionaram-se quatro habitações pelo projeto de extensão. Neste ponto será mostrado e discutido os casos encontrados, sugerindo as correções e soluções de segurança realizadas pelos alunos. Na Figura 04, observa-se os terminais de fiação expostos, causando um risco elevado de choques elétricos, especialmente para crianças.

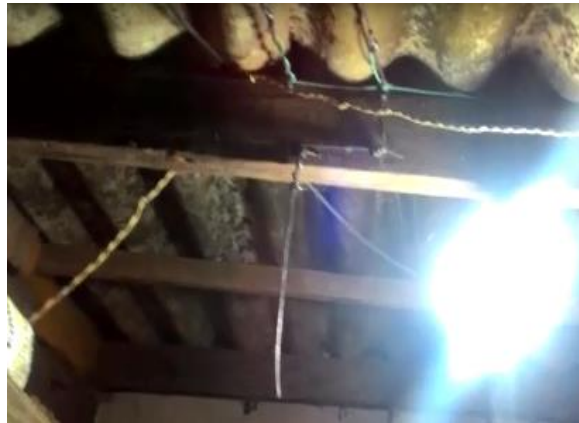
Figura 05 – Fiação exposta

Como visto nas Figuras 5, 6 e 10, um caso recorrente foi a presença de fiação exposta em locais com grande circulação de pessoas e em alturas ao alcance de crianças. Os casos demonstram a precariedade encontrada e o risco para as vidas para os moradores.

As Figuras 05 e 06 mostram outras situações de risco. Nesses casos, o grupo de alunos dedicava-se a melhorar os pontos de risco isolando adequadamente os condutores desencapados, fixando-os sempre que possível em tomadas, interruptores e pontos de iluminação. A fiação solta e/ou excedente foi removida ou realocada para minimizar o risco de choque elétrico ou curto-circuitos.

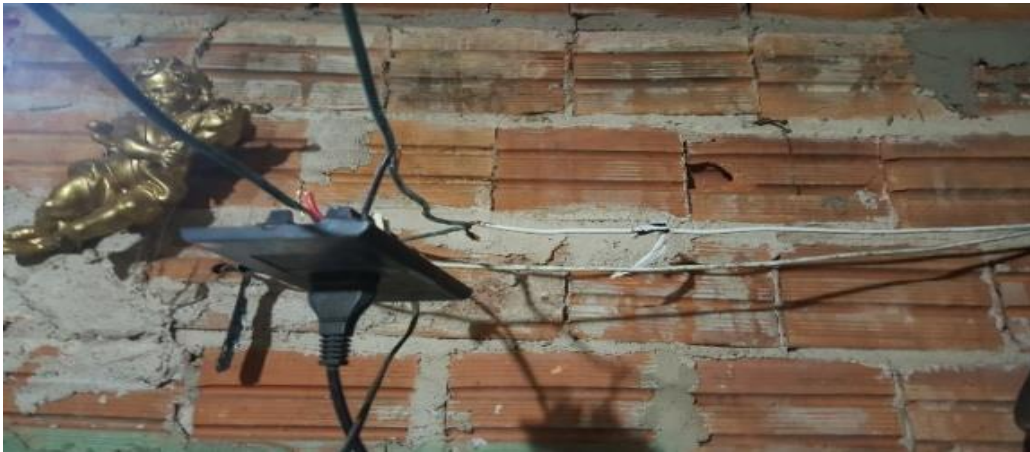
Figura 10 – Fiação exposta e suspensa

Uma extensão em condições precárias é mostrada na Figura 10. Nela, há um alto risco de um residente tocar nos fios, levando em conta que no ambiente analisado não havia nenhum ponto de luz. Além disso, os dispositivos conectados apresentam fiação deteriorada e sem isolação adequada, evidenciando o risco de choques elétricos.
